防護柵への金属片付着の原因究明と今後の対応

道路研究部 道路空間高度化研究室 室長 岡 邦彦、研究官 池原 圭一

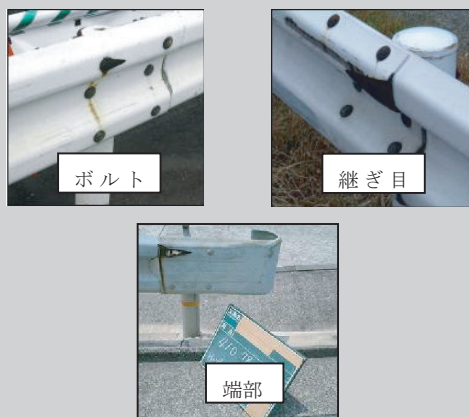
緊急点検の結果、全国で確認された金属片は4,537個（2005年6月14日時点）であった。写真-1に付着していた金属片の状況、表-1に付着状況を整理した結果を示す。金属片が付着していた防護柵の大半はガードレールであり、付着箇所の大半は車両接触痕が残っていた。

写真-1 防護柵に付着していた金属片

考えにくい特徴を有すると判断された金属片113個の材料分析を行った。その結果、農耕機械の接触により落下していたもの1個と、古い視線誘導標の取付金具が1個確認されたが、それ以外の111個は、自動車の構成部品であることが確認された。さらに、テストドライバーが車両をガードレールに接触させる実験を行った結果、写真-1の実例と同様の三角形の金属片が車両接触により生成されることを確認した。

調査委員会では、以上のことなどを総合的に判断して、防護柵に付着していた金属片はほぼ自動車に由来するものと断定した。

調査委員会では、金属片を付着させた原因者が道路管理者に通報する必要があること、道路巡回にあたり歩行者や自転車の通行環境の安全性に注視することなどとともに、金属片の付着しにくい防護柵の構造に関する研究がなされることを要望する提言をまとめた。

この提言を受けて、現在は、金属片が付着しにくい防護柵構造、既設防護柵への対策について検討を行っている。
